# ДОКЛАД

за резултатите от извършено обследване за установяване на техническите характеристики, свързани с изискванията по чл. 169, ал. 1, т. 1-5, ал. 2 и ал. 3 от Закона за устройство на територията

Обект: **Многофамилна жилищна сграда – гр. Велико Търново,  
ул. "Филип Тотю" № 15,  
входове А, Б и В**

Дата: **гр. София, 10.10.2016 г.**

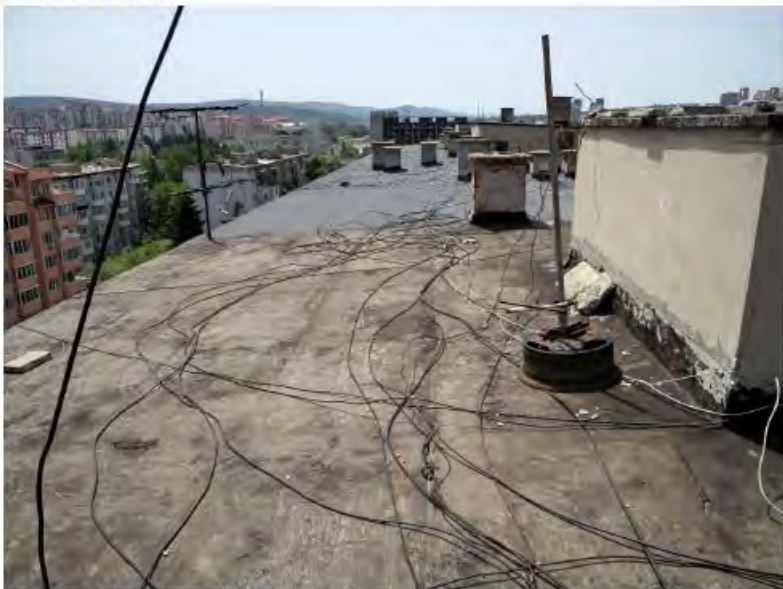
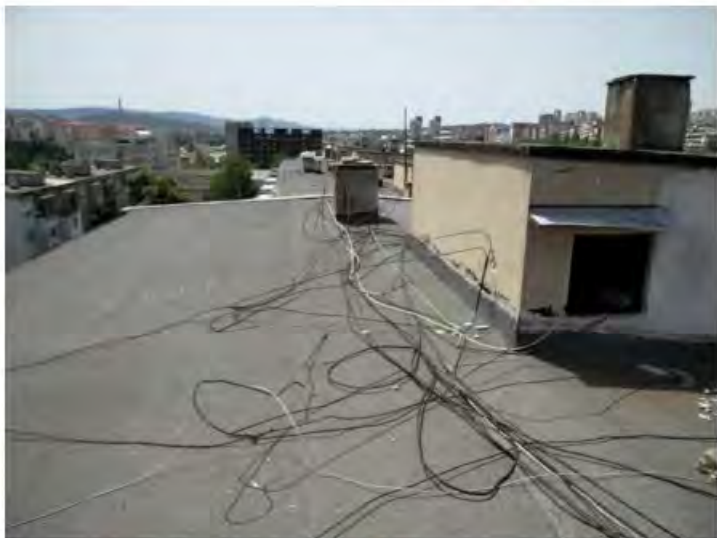
Оригиналната хидроизолация е в лошо състояние и накъсана, на места заради ремонти е премахната защитната посипка. На входове Б и В хидроизолацията е подменена с друга от два пласта рупонна битумна, при което старата чакълена посипка е премахната.

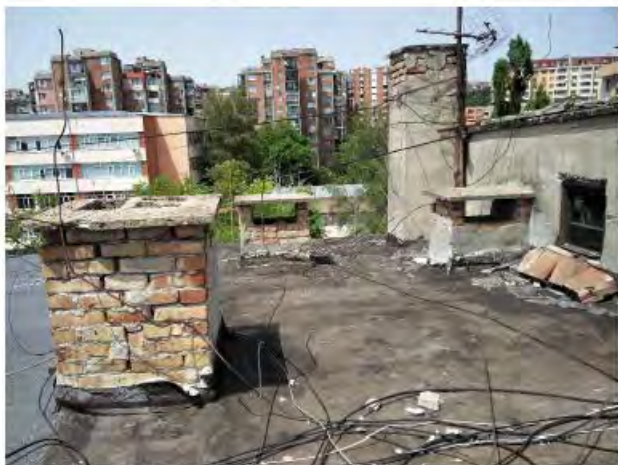
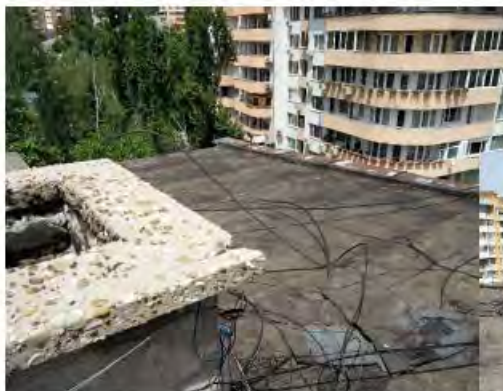
Всички комини имат бетонови шапки, повечето от които са в задоволително състояние. Има комини, които не са измазани, други са измазани частично, а трети са с обрушени мазилки. Комините нямат ламаринени шапки. Не са оформени добре холкерите около комините на покрива.

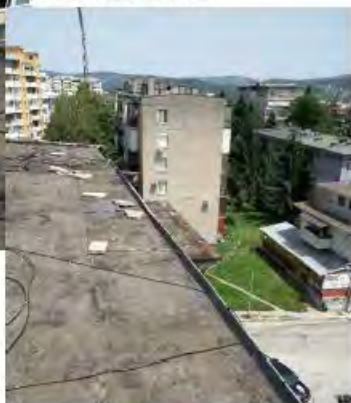
Обшивките на бордовете на покрива са в много лошо състояние – силно ръждясали, като на места са премахнати при частичните ремонти на хидроизолацията.

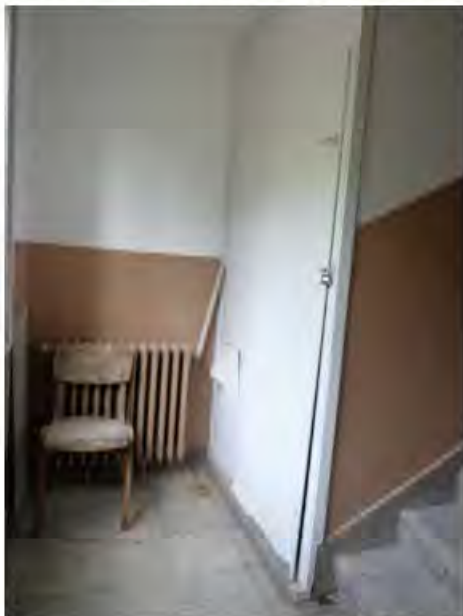
Парапетът на стълбището е с височина 80см и е в добро конструктивно състояние, но трябва да се освежи чрез прешлайфане и преобоядисване.

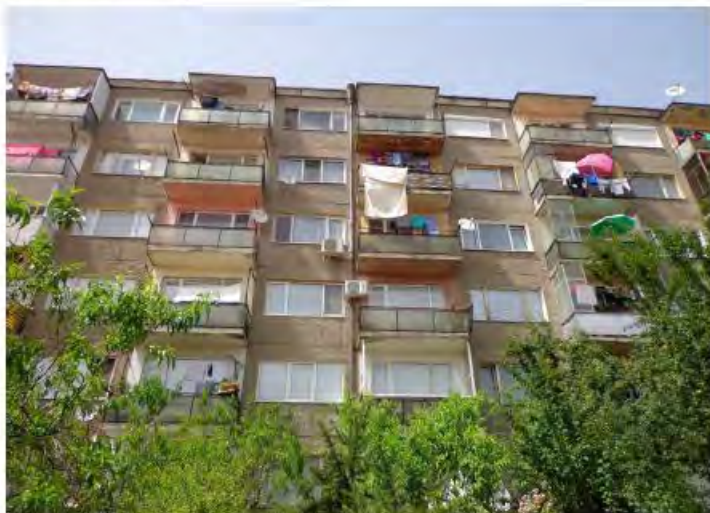
Фасадните стени на южните балкони са от заводски произведени монтажни стоманобетонни панели с дебелина 26 см и външна гладка мазилка с дебелина 10-15 мм и различен цвят. Мазилката е в сравнително добро състояние, на някои места е напукана, обрушена и опадала.

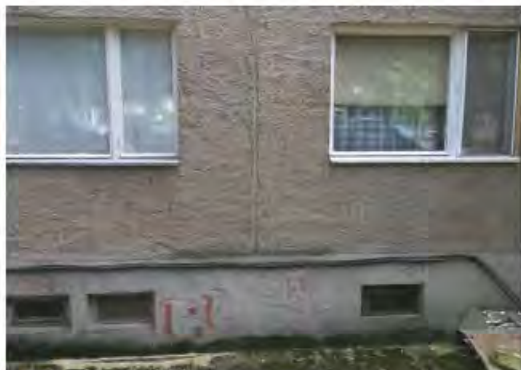
- Цоклите са от мита бучарда върху монолитни стоманобетонни стени и са в сравнително добро състояние, като се изключи това, че са замърсени. Някои от прозорците на сутеренните стени имат мрежи, стъклата им са счупени и са затворени с дъски.

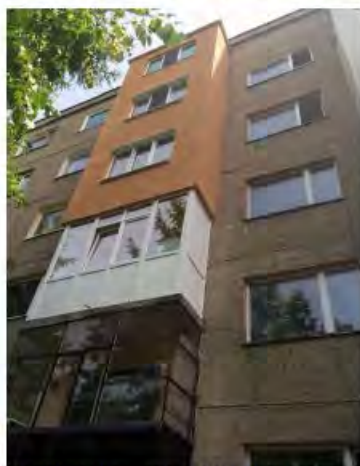
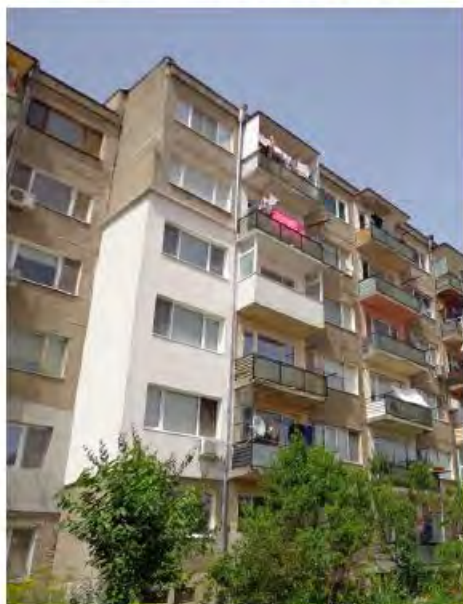
- На места по фасадите има положена топлоизолация от EPS с различни дебелини - в общия случай е здрава, добре измазана, но с разлики, породени от времето на изпълнение. Покритието от минерална или силикатна мазилка по топлоизолацията е в различни цветове. Състоянието на мазилката върху

топлоизолацията е сравнително добро, но цялостната визия на сградата е лоша, заради разликите в цветовете и видовете на новите мазилки, както и това, новата топлоизолация е хаотично положена, без цялостно цветово решение на фасадата.

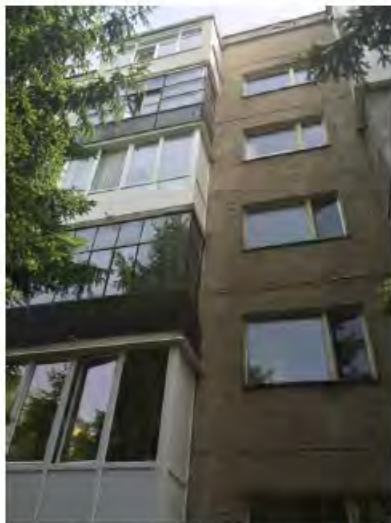
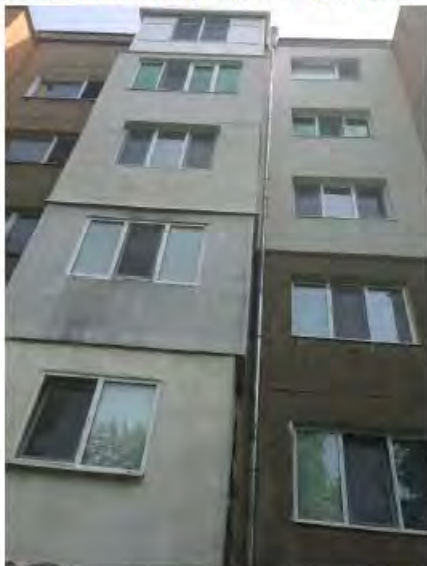
- Наблюдава се разнородност при остъкляването на терасите и подмяната на прозорци на апартаменти - в местоположението, вида на дограмата, размерите на

мантираната дограма, броя и отваряемостта на крилата (растер). Това допълнително влошава архитектурно-естетическите качества на сградата. Санирането на фасадите следва да се извърши на базата на изготвен проект за хармонизиране и формиране на цялостна визия, добро цветово решение и максимално унифициране на фасадните дограми и елементи.

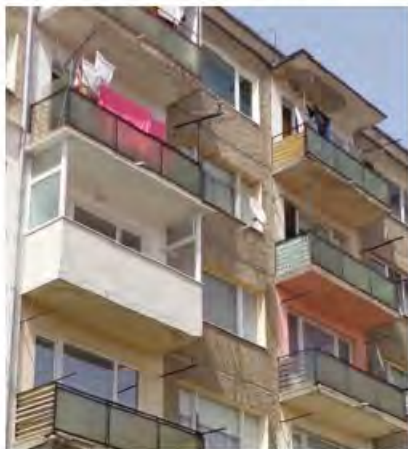
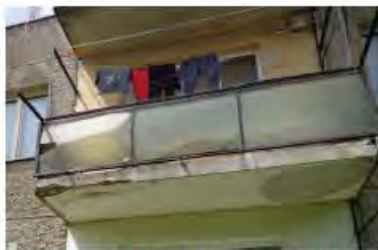
- Балконските парапети са изпълнени от стоманени профили боядисани с бяла боя и армирани полупрозрачни стъкла. На места стоманените профили са силно

корозирали, а стъклата са счупени или заменени с ламарина; има компрометирани конструктивни връзки. Височината на парапетите на балконите е 92 см. от готов под, което не отговаря на изискването на чл. 89 от *Наредба № 7 / 22.12.2003 г. ПНУОВТУЗ*. При прилагане на мерки за енергийна ефективност на сградата височината им трябва да бъде увеличена до 1.05 м. от ката готов под, за да отговарят на сегашните нормативи, както и да придобият добър естетически вид.

2.2.7. Ремонт/подмяна на балконските парапети, включващ: Възстановяване на бетонното покритие на оголената армировка на конструктивните елементи; предприемане на мерки за укрепване и обезопасяване на конструкцията. Да се изпълни антикорозионна защита на почистената от ръжда армировка; да се запълнят разрушените участъци с подходящ материал, за да се осигури надеждност на конструктивните елементи; да се ремонтират или подменят с нови ръждясали или корозирали метални ограждащи и крепежни елементи; да се ремонтират или подменят с нови бетонните ограждащи елементи. При необходимост да се дублират видимите заварки на балконските панели към вертикалните носещи стойки.

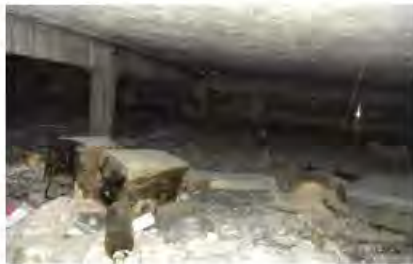
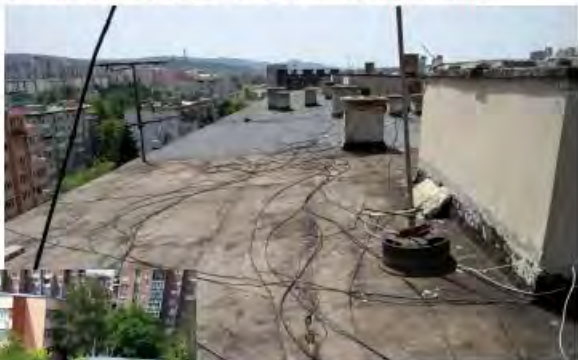
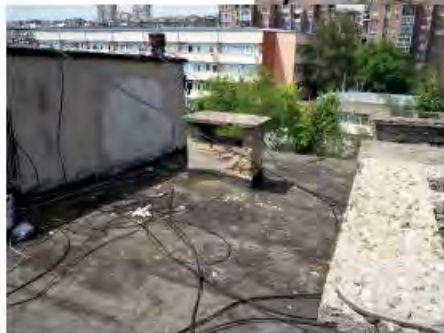
Оригиналната хидроизолация е в лошо състояние и накъсана, на места заради ремонти е премахната защитната посипка. На входове А и В хидроизолацията е подменена с друга от два пласта рулонна битумна, при което старата чакълена посипка е премахната.

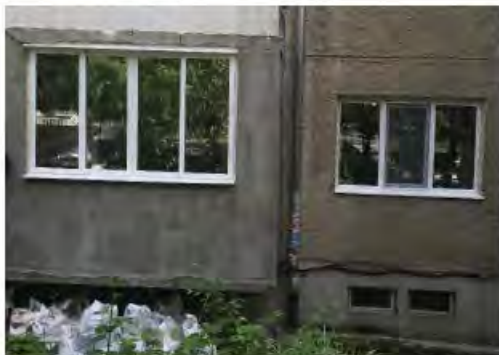
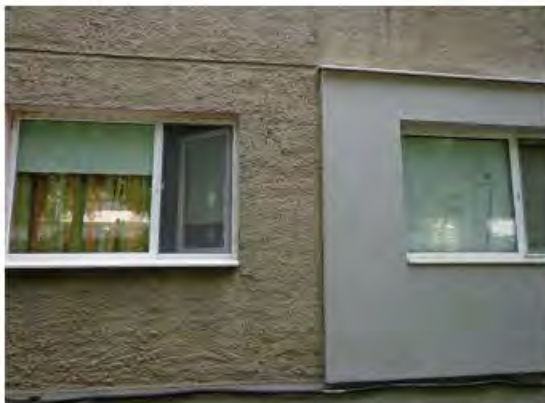
- PVC и алуминиева дограма със стъклопакет - към момента голям процент от терасите са усвоени и остъклени, както и голяма част от прозорците са сменени – с дограма от стоманени профили с единично стъкло (винкел) и с PVC дограма със стъклопакет или алуминиева в по-редки случаи. Сменената дограма е в добро състояние. Поради това, че смяната на дограмата и остъкляването на балконите е правено самоинициативно от

различните собственици, дограмите са от различни производители, материали и най-вече с различно членение и отваряемост. Подпрозоречните поли на сменените дограми са алуминиеви и са в добро състояние, но при монтиране на топлоизолация ще трябва да бъдат сменени, за да могат да излизат пред нея с необходимите 20-30 мм.

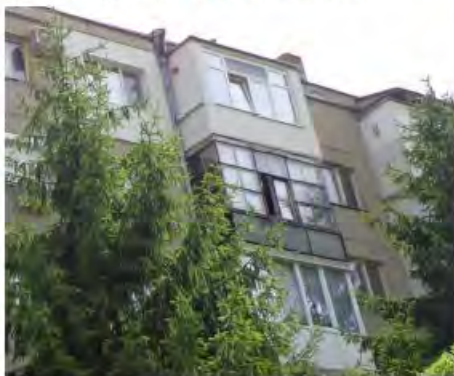
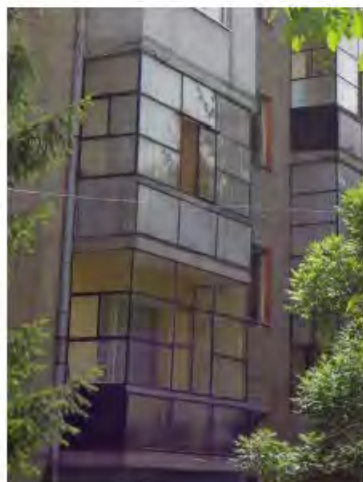
- Метална дограма за остъкляване на балкони и тераси - здрава, но на места е ръждясала и с различно членение. Общият външен вид на тези остъкления е лош.

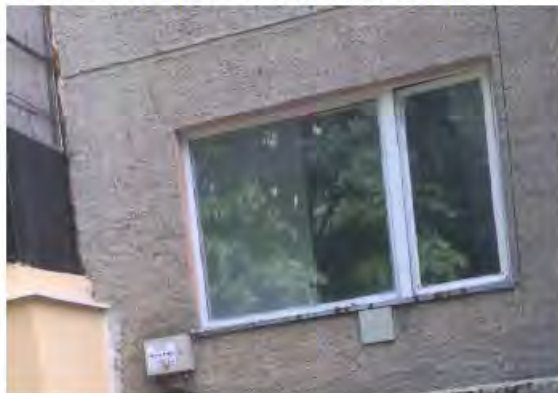
- Прозорците на стълбищата са двукатни дървени и са в лошо състояние – с олющена боя, счупени стъкла на места и компрометиран пант и обков. Подпрозоречната им височина е 90см и отговаря на изискването на чл. 113, ал. 3 от *Наредба № 7 / 22.12.2003 г. ПНУОВТУЗ*.

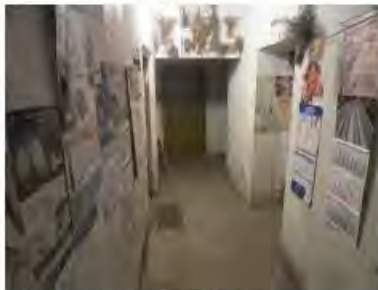
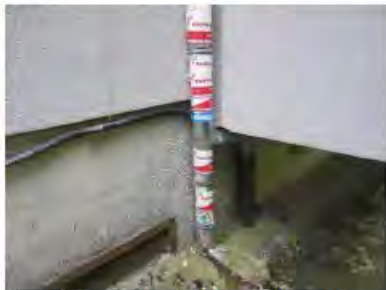
Главната хоризонтална канализационна мрежа е монтирана вкопана под пода на сутерена от каменинови тръби с диаметър ф150. В сутерена на блока има сградни ревизионни шахти. Канализационната мрежа е изградена от PVC тръби (вертикални клонове във видимата част) и каменинови тръби в подземната част. Вертикалните канализационни клонове са обзидани в сутерена, като на повечето места не са оставени ревизионни отвори. Етажната отводнителна мрежа в отделните апартаменти е изпълнена от PVC тръби.

В по-голямата си видима част канализационната мрежа е амортизирана. На вертикалните канализационни клонове не са оставени достатъчно ревизионни отвори. Има дефектирани водосточни тръби, които не са подменяни от построяването на блока. Вертикалните канализационни клонове не са укрепени достатъчно със скоби и опори.

3.2.10. Да се подменят дефектиралите участъци от водосточните тръби и включването им в хоризонталната канализационна мрежа.
