# ДОКЛАД

Обект: **Многофамилна жилищна сграда – гр. Велико Търново,  
ул. "Филип Тотю" № 17,  
входове А, Б и В**

Възложител: *Община Велико Търново - във връзка с изпълнението на  
Националната програма за енергийна ефективност в многофамилни  
жилищни сгради в Република България, приета с ПМС № 18 от 2  
февруари 2015 г.*

Дата: **гр. София, 10.10.2016 г.**

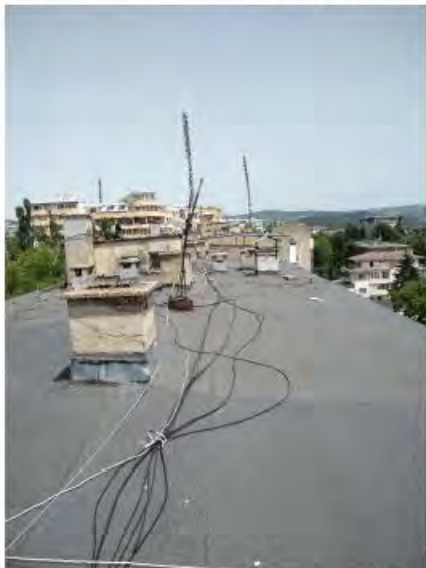
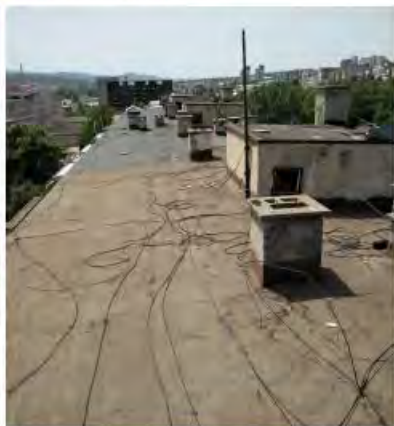
Покривът е решен като студен вентилиран с варираща светла височина, като покривните панели са с наклон 7% навън (към дългите фасади). Отводняването на покрива е външно – чрез олуци и водосборни казанчета с водосточни тръби по фасадата, които са включени в канализацията на сградата. Покривната хидроизолация е от битумна мушам и има защитна посипка от филц. Топлоизолацията на покрива е изпълнявана като насипна (керамзит, перлит или сгурия) върху последна плоча над апартаментите на последния етаж (по пода на подпокривната кухня).

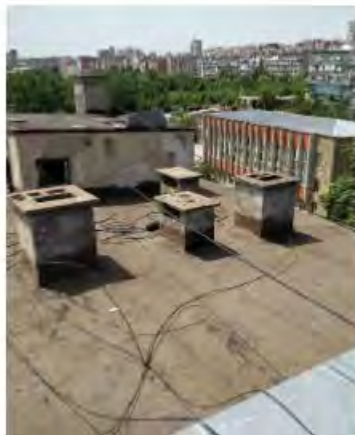
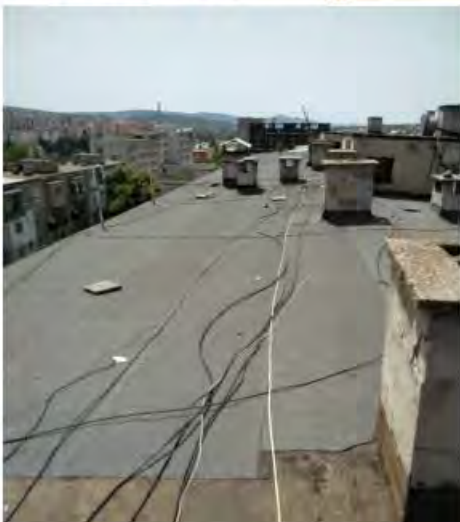
Оригиналната хидроизолация е в лошо състояние и накъсана, липсва защитната посипка. На входове Б и В хидроизолацията е подменена с друга от два пласта рулонна битумна, при което старата чакълена посипка е премахната.

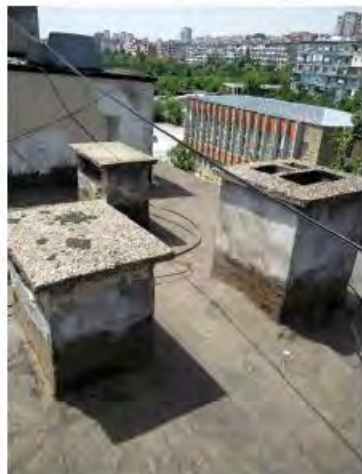
Всички комини имат бетонови шапки, повечето от които са в задоволително състояние. Те са измазани, но мазилките са обрушени с времето и в недобро състояние. Комините нямат ламаринени шапки. Не са оформени добре холкерите около комините на покрива.

Обшивките на бордовете на покрива са в много лошо състояние – силно ръждясали, като на места са премахнати при частичните ремонти на хидроизолацията.

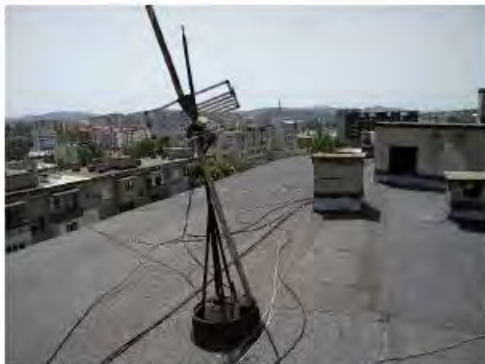
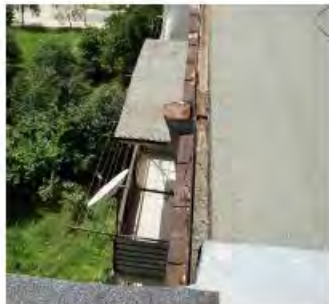
Мълниезащитната инсталация е компрометирана – състоянието ѝ е подробно изяснено в част „Електрически инсталации“ на обследването. По покрива има много хаотично положени и незащитени слаботокови кабели за интернет и кабелна телевизия.

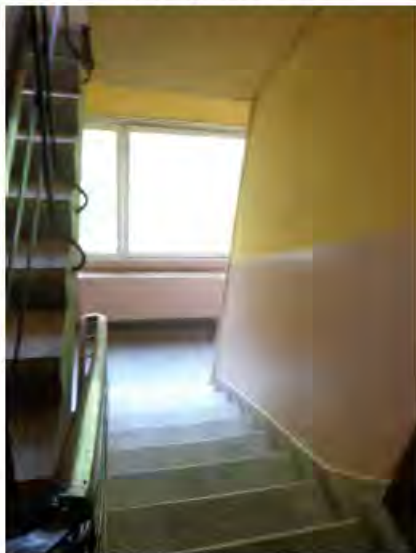
Стените в общите помещения са боядисани с бяла боя до височината на парапета и с постна боя над нея, включително таваните. Оригиначните врати на апартаментите са от дървени шпервани плоскости. Голяма част от тях са подменени с различни видове стоманени врати. Настилката на стълбището и етажните коридори е мозайка в сравнително добро състояние. В общите части на сутерена настилката е армирана бетонова без допълнителна обработка, по стените и таваните не е положена мазилка и боя. Покритието на стените и таваните в стълбищните клетки и коридорите е сравнително запазено, има следи от течове и отлепени мазилки, и се нуждае от освежаване, чрез изкърпване и изравняване на основата (шпакловане), където е необходимо, и преобоядисване на цоклите, стените и таваните. Парапетът на стълбището е с височина 80см и е в добро конструктивно състояние, но трябва да се освежи чрез прешлайфане и преобоядисване.

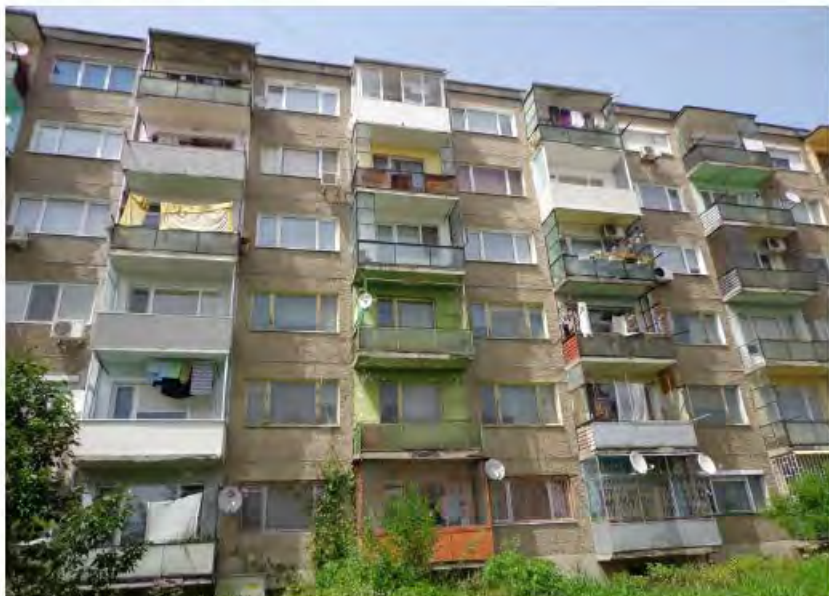
Фасадните стени на южните балкони са от заводски произведени монтажни стоманобетонни панели с дебелина 26 см и външна гладка мазилка с дебелина 10-15 мм и различен цвят. Мазилката е в сравнително добро състояние, на някои места е напукана, обрुшена и опадала.

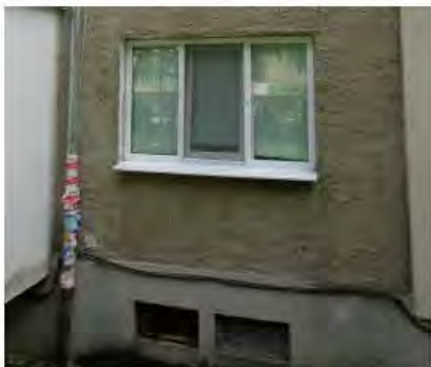
- Цоклите са от мита бучарда върху монолитни стоманобетонни стени и са в сравнително добро състояние, като се изключи това, че са замърсени. Някои от прозорците на сутеренните стени имат мрежи, стъклата им са счупени и са затворени с дъски.

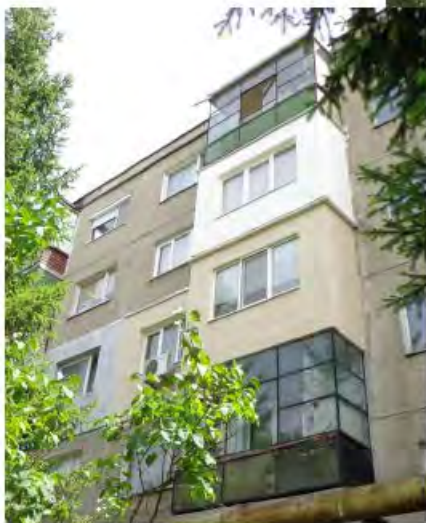
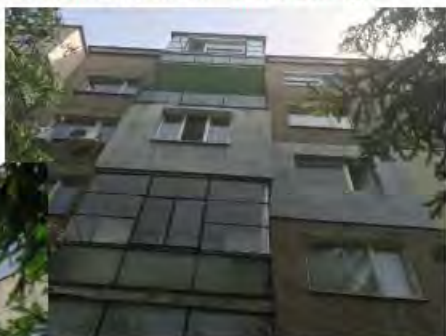
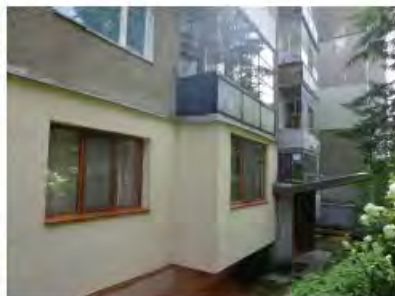
- На места по фасадите има положена топлоизолация от EPS с различни дебелини - в общия случай е здрава, добре измазана, но с разлики, породени от времето на изпълнение. Покритието от минерална или силикатна мазилка по топлоизолацията е в различни цветове. Състоянието на мазилката върху топлоизолацията е сравнително добро, но цялостната визия на сградата е лоша, заради разликите в цветовете и видовете на новите мазилки, както и това, новата топлоизолация е хаотично положена, без цялостно цветово решение на фасадата.

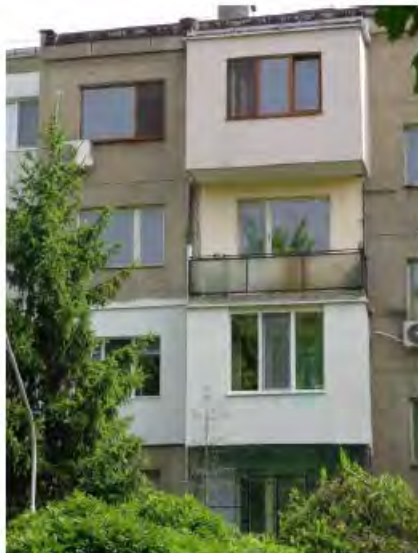
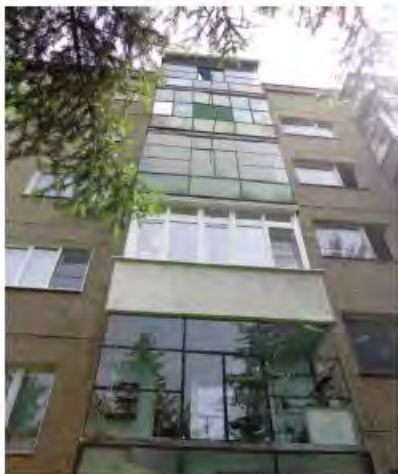
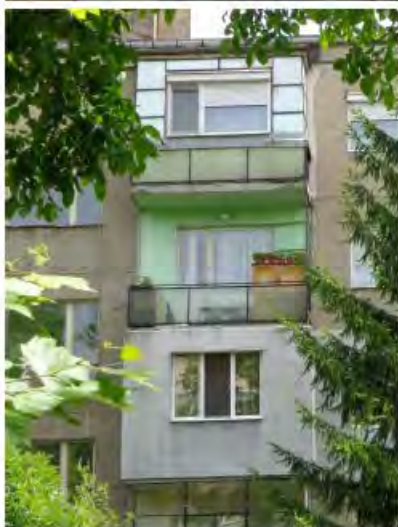
- Наблюдава се разнородност при отстъкляването на терасите и подмяната на прозорци на апартаменти - в местоположението, вида на дограмата, размерите на монтираната дограма, броя и отваряемостта на крилата (растер). Това допълнително влошава архитектурно-естетическите качества на сградата. Санирането на фасадите следва да се извърши на базата на изготвен проект за хармонизиране и формиране на цялостна визия, добро цветово решение и максимално унифициране на фасадните дограми и елементи.

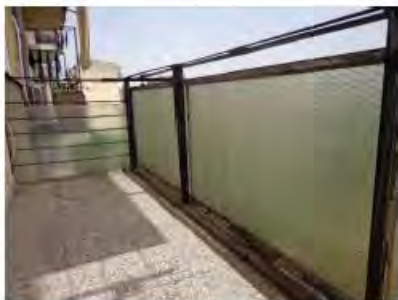
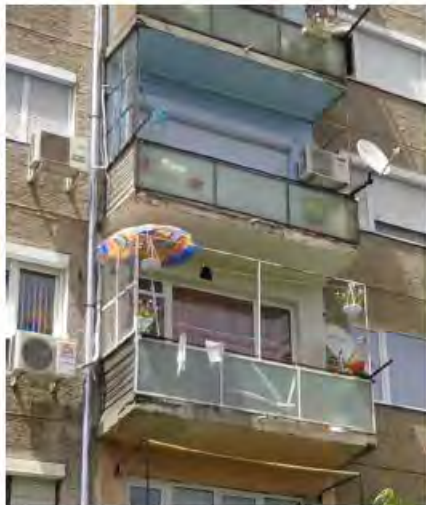
- Балконските парапети са изпълнени от стоманени профили боядисани с блажна боя и армирани полупрозрачни стъкла. На места стоманените профили са силно корозирали, а стъклата са счупени или заменени с ламарина; има компрометиран конструктивни връзки. Височината на парапетите на балконите е 92см от готов под, което не отговаря на изискването на чл. 89 от *Наредба № 7 / 22.12.2003 г. ПНУОВТУЗ*. При прилагане на мерки за енергийна ефективност на сградата височината им трябва да бъде увеличена до 1.05м от кота готов под, за да отговарят на сегашните нормативи, както и да придобият добър естетически вид.

2.2.7. Ремонт/подмяна на балконските парапети, включващ: Възстановяване на бетонното покритие на оголената армировка на конструктивните елементи; предприемане на мерки за укрепване и обезопасяване на конструкцията. Да се изпълни антикорозионна защита на почистената от ръжда армировка; да се запълнят разрушените участъци с подходящ материал, за да се осигури надеждност на конструктивните елементи; да се ремонтират или подменят с нови ръждясалите или корозирали метални ограждащи и крепежни елементи; да се ремонтират или подменят с нови бетонните ограждащи елементи. При необходимост да се дублират видимите заварки на балконските панели към вертикалните носещи стойки.

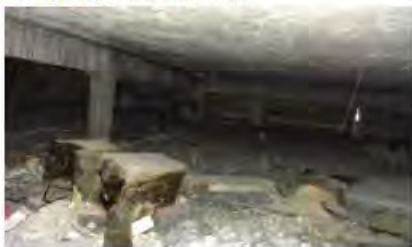
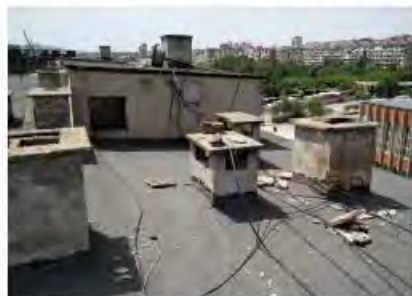
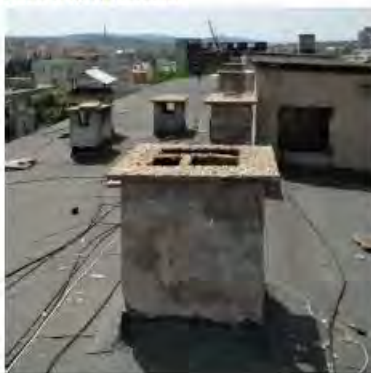
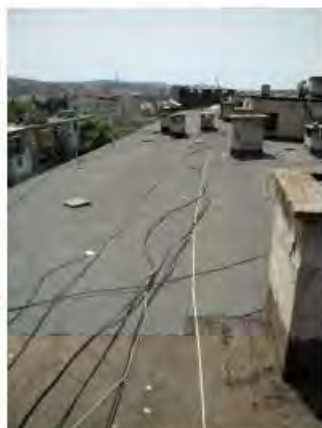
Оригиналната хидроизолация е в лошо състояние и накъсана, на места заради ремонти е премахната защитната поспипка. На входове Б и В хидроизолацията е подменена с друга от

два пласта рулонна битумна, при което старата чакълена посипка е премахната.

Всички комини имат бетонови шапки, повечето от които са в задоволително състояние. Мазилките на места са обрушени. Комините нямат ламаринени шапки. Не са оформени добре холкерите около комините на покрива.

Обшивките на бордовете на покрива са в много лошо състояние – силно ръждясали, като на места са премахнати при частичните ремонти на хидроизолацията.

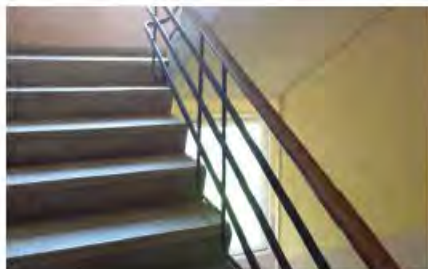
- Покритието на стените и таваните в стълбищните клетки и коридорите е сравнително запазено, има следи от течове или отлепени мазилки, нуждае се от освежаване, чрез изкърпване и изравняване на основата (шпакловане), където е необходимо и преобядисване на цоклите, стените и таваните.

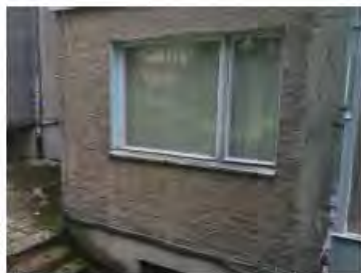
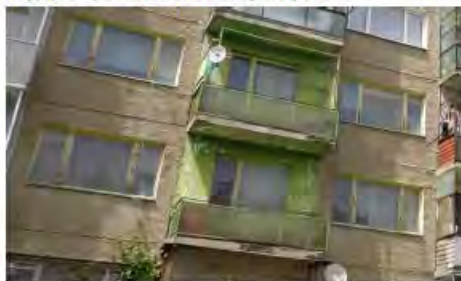
- Дървена дограма - при построяването на блока външната дограма по всички фасади е била дървена, слепена по БДС. Дограмата е дървена слепена и понастоящем в апартаментите, където не е подменена с нова. Намира се в лошо състояние, изметната е и трудно се затваря. Блажната боя по дограмата е в лошо състояние, ламаринените подprozоречни поли са корозирали.

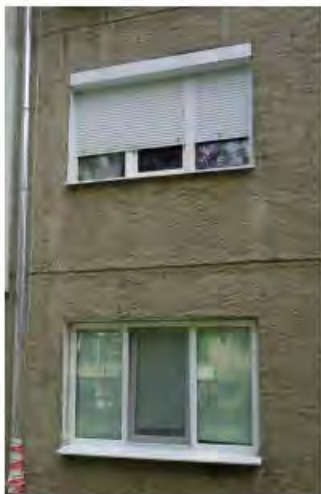
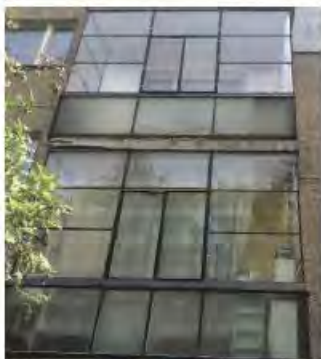
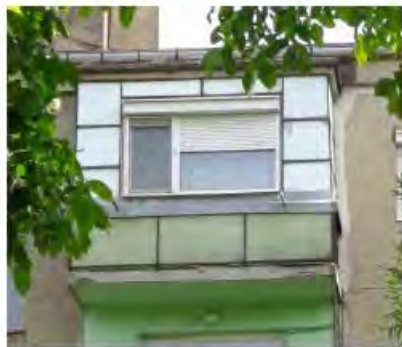
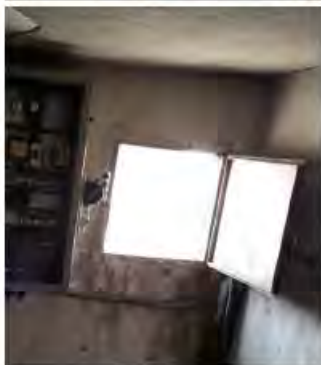
- Прозорците на машинните помещения, са еднокатни метални и са в много лошо състояние – липсващи или с олющена боя, изпочупени стъкла и компрометирани панти и обков, отчасти липсващи.

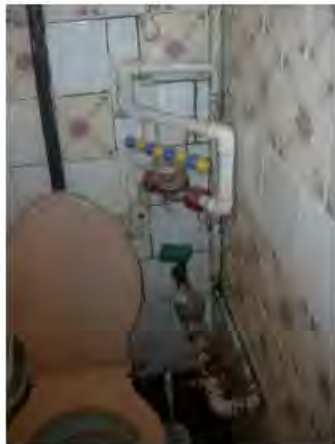
Видимо повечето от съществуващите тръби и водопроводни арматури изглеждат амортизирани. По данни на живеещите има течове и аварии по водопроводната мрежа. Не е правено цялостно саниране на инсталацията. Подменени са само отделни участъци от водопровода. Топлата вода през лятото се осигурява с електрически бойлери, разположени в отделните апартаменти, а през зимата – централно от абонатна станция.

**3.2.1.** Предвид износената, корозирала и на места компрометирана обща водопроводна мрежа - хоризонтална в сутерена и вертикални клонове (експлоатационният срок на цинкованите тръби е 25-30 години, а мрежата не е подменена от построяването (на блока), в общите части същата да се подмени изцяло с мрежа от съвременни материали - полипропиленови тръби. При подмяната следва да се спазва принципа, на еднаквата проводимост на новите тръби с фабричната (като нови) на съществуващите като дебелината на топлоизолацията се съобрази чл. 49 и чл. 50 от Наредба № 4 от 17 юни 2005 г. за проектиране, изграждане и експлоатация на сградни водопроводни и канализационни инсталации. Да не се допуска намаляване на пропускателната способност поради опасност, налягането в горните етажи да не е достатъчно. Монтажът на тръбите да стане съгласно изискванията на производителя и за окачването да се използват само оригинални части.

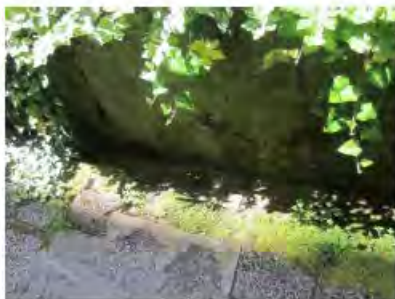
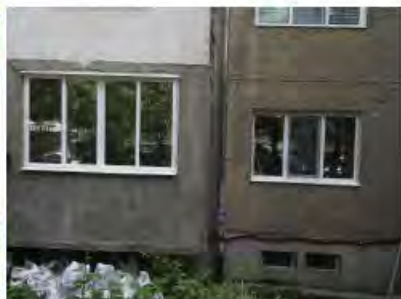
канализационни клонове са обзидани в сутерена, като на повечето места не са оставени ревизионни отвори. Етажната отводнителна мрежа в отделните апартаменти е изпълнена от PVC тръби.

В по-голямата си видима част канализационната мрежа е амортизирана. На вертикалните канализационни клонове не са оставени достатъчно ревизионни отвори. Има дефектирани водосточни тръби, които не са подменени от построяването на блока.

3.2.10. Да се подменят дефектиралите участъци от водосточните тръби и включването им в хоризонталната канализационна мрежа.

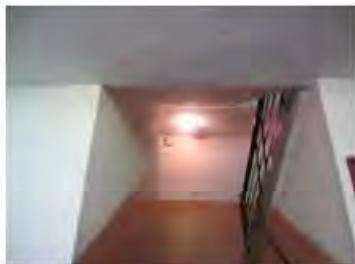
Осветлението на стълбището се включва от стълбищен автомат и бутони, монтирани на стълбищните площадки. Има липсващи капаци на осветителните тела. Осветлението в сутерена не е реконструирано и се използват проводници ПКИ 2x1мм<sup>2</sup>, монтирани в тръби.

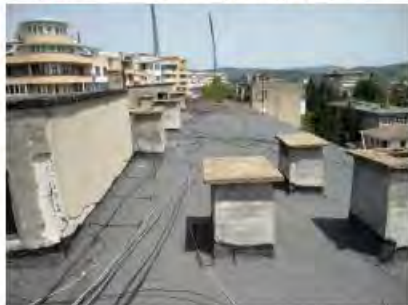
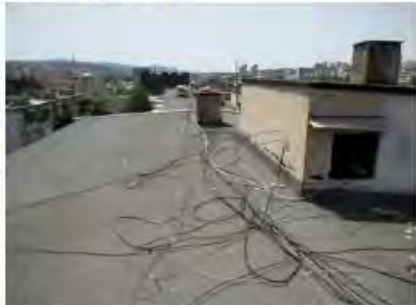
Мълниеприемна мрежа не се вижда на покрива, и може би е попаднала по нова хидроизолация. Била е изпълнена е с бетонно желязо Ø8 мм. Не се виждат спусъци по бордовете. Спусъците за вградени в мазилката и се вижда само правоъгълни заземителни клеми с връзка към заземител. Трябва да се монтира нови съединителни кутии, в които да се свържат спусъка и заземителя, при което преходното импулсното съпротивление трябва да бъде равно или по- голямо от  $R < 20 \Omega$ .
