# ДОКЛАД

за резултатите от извършено обследване за установяване на техническите характеристики, свързани с изискванията по чл. 169, ал. 1, т. 1-5, ал. 2 и ал. 3 от Закона за устройство на територията

Обект: **Многофамилна жилищна сграда – гр. Велико Търново,  
ул. "Филип Тотю" № 15,  
входове А, Б и В**

Дата: **гр. София, 10.10.2016 г.**

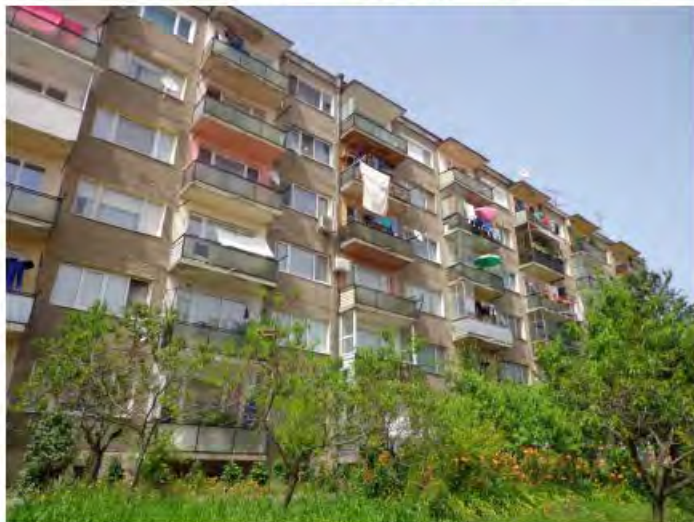
От извършеното обследване се установи, че оградящите стени са в сравнително добро състояние, но не осигуряват нормативно изискваните параметри за топлинен комфорт и енергийна ефективност.

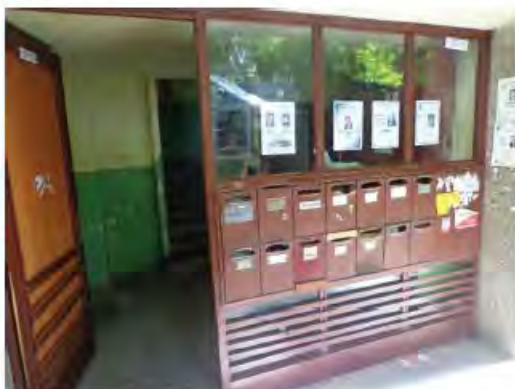
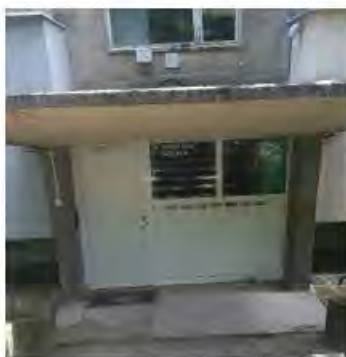
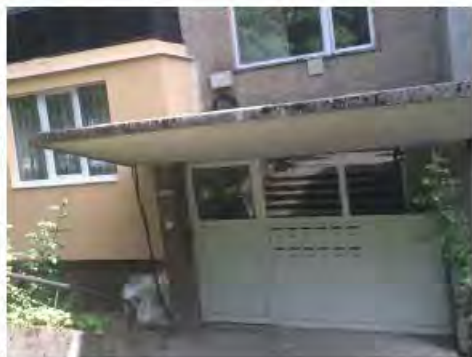
Дограмата на вход А на сградата е оригиналната дървена слепена с покритие от блажна боя, армирани и неармирани стъкла и вградени метални пощенски кутии. Състоянието на бравите и пантите е лошо. Топлотехническите и характеристиките не отговарят на сегашните норми.

На входове Б и В входните дограми са сменена с PVC такива, с пощенски кутии и домофонна уредба.

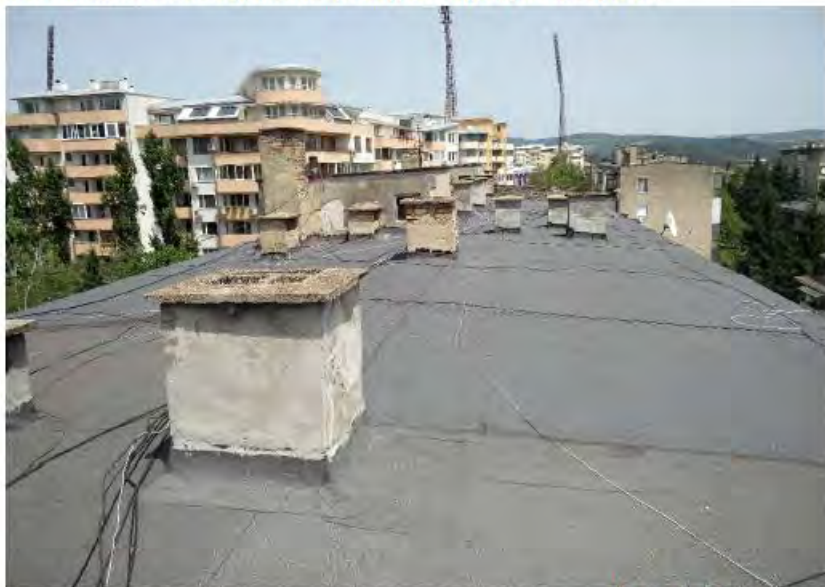
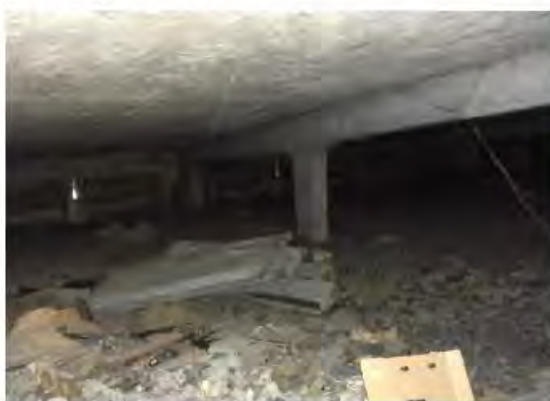
Покривът е решен като студен вентилиран с варираща светла височина, като покривните панели са с наклон 7% навън (към дългите фасади). Отводняването на покрива е външно – чрез олуци и водосборни казанчета с водосточни тръби по фасадата, които са включени в канализацията на сградата. Покривната хидроизолация е от битумна мушама и има защитна посипка от филц. Топлоизолацията на покрива е изпълнявана като насипна (керамзит, перлит или сгурия) върху последна плоча над апартаментите на последния етаж (по пода на подпокривната кухня).

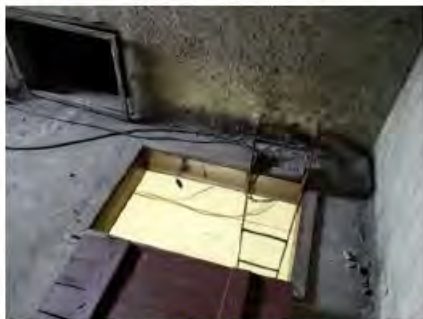
Оригиналната хидроизолация е в лошо състояние и накъсана, на места заради ремонти е премахната защитната посипка. На входове Б и В хидроизолацията е подменена с друга от два пласта рупонна битумна, при което старата чакълена посипка е премахната.

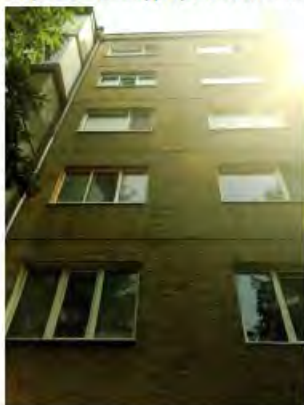
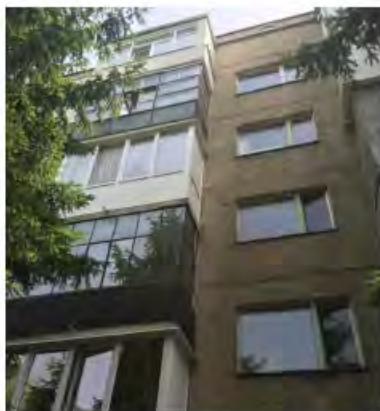
• Състоянието на фасадите е незадоволително. Панелите на надлъжните фасади са заводски произведени монтажни стоманобетонни панели с дебелина 20см и покритие от пръскана мазилка, което е в сравнително добро състояние. Калканните стени са от заводски произведени монтажни стоманобетонни калканни панели с дебелина 26см и покритие от пръскана мазилка, което е в сравнително добро състояние.

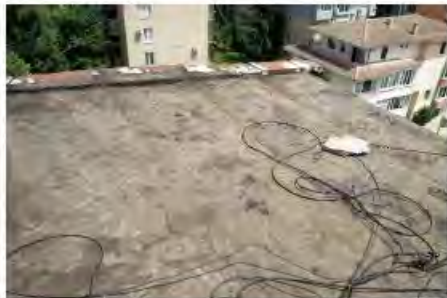
Обшивките на бордовете на покрива са в много лошо състояние – силно ръждясали, като на места са премахнати при частичните ремонти на хидроизолацията.

Мълниезащитната инсталация е компрометирана – състоянието ѝ е подробно изяснено в част „Електрически инсталации“ на обследването. По покрива има много хаотично положени и незащитени слаботокови кабели за интернет и кабелна телевизия.

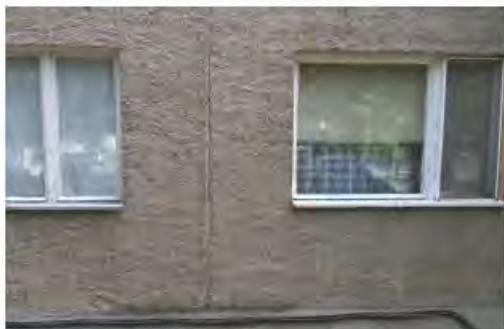
- Дървена дограма - при построяването на блока външната дограма по всички фасади е била дървена, слепена по БДС. Дограмата е дървена слепена и понастоящем в апартаментите, където не е подменена с нова. Намира се в лошо състояние, изметната е и трудно се затваря. Блажната боя по дограмата е в лошо състояние, ламаринените подпрозоречни поли са корозирали.

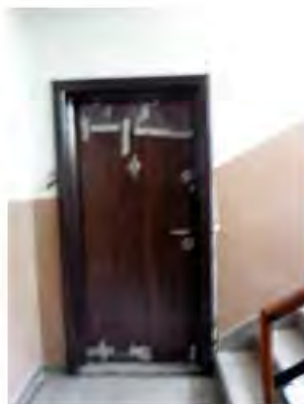
- Оригиналните входни врати на апартаментите са от дървени шпервани плоскости с пълнеж и са в лошо състояние и компрометиран обков. Голяма част от тях са подменени с различни видове стоманени врати (някои са топлоизолирани, други не).

- Повечето врати на складовите помещения в сутерена не са сменени и са от сковани дървени летви – в общия случай са в сравнително добро състояние.

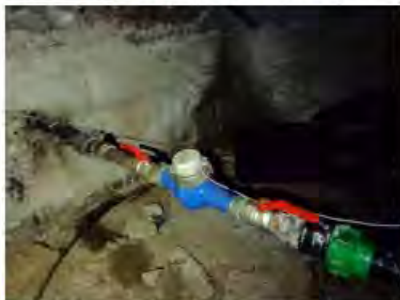
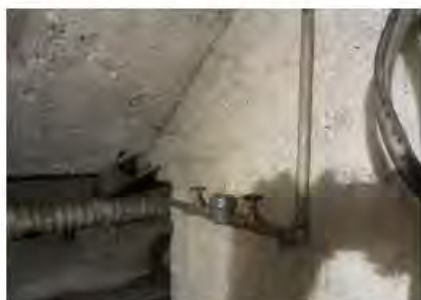
В сградата е изпълнен едно водопроводно отклонение за всички секции, което се намира във вход Б, а за всеки вход е монтиран отделен общ водомерно-арматурен възел. След водомерните възли е изпълнена хоризонтална разводка към вертикалните клонове на съответните входове. Монтиран е водомер на клон за студена вода към абонатната станция.

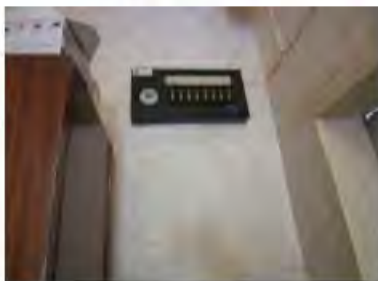
Таблата, в апартаментите, които не са ремонтирани, са за открит монтаж с един винтов и 7 бр. автоматични предпазители. Същите са от негоряща пластмаса. Новите табла са за открит монтаж с автоматични предпазители, в които има място да се

монтират в последствие дефектно-токови защиты.

4.1.2. Подмяна на апартаментните табла с такива с дефектно-токови защиты или монтаж на дефектно-токови защиты в новите апартаментни табла, при подмяна на ел. инсталацията с три-проводна.
