# ДОКЛАД

Обект: **Многофамилна жилищна сграда – гр. Велико Търново,  
ул. "Филип Тотю" № 17,  
входове А, Б и В**

Възложител: *Община Велико Търново - във връзка с изпълнението на  
Националната програма за енергийна ефективност в многофамилни  
жилищни сгради в Република България, приета с ПМС № 18 от 2  
февруари 2015 г.*

Дата: **гр. София, 10.10.2016 г.**

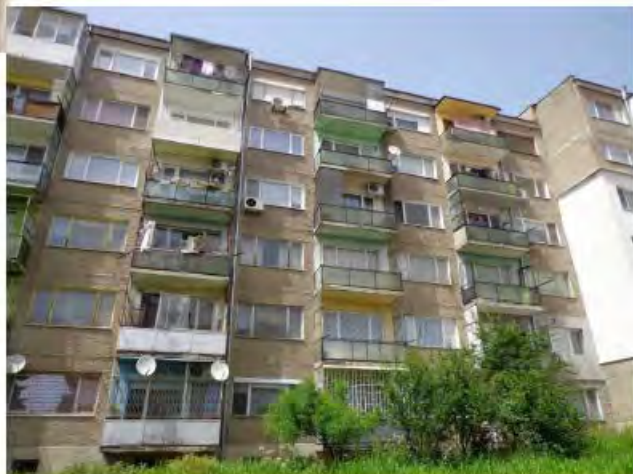
Санитарните помещения, кухненските боксове и дневните са осигурени с комини за вентилация и заустване на печки на твърдо гориво. Комините са изпълнени от стандартни бетонови коминни тела с размери 50/30см (двойни) при кухни сдвоени над 4 ти етаж (1 тяло обслужва 4 етажа ) и 30/30 см. (единични),

От извършеното обследване се установи, че ограждащите стени са в сравнително добро състояние, но не осигуряват нормативно изискваните параметри за топлинен комфорт и енергийна ефективност.

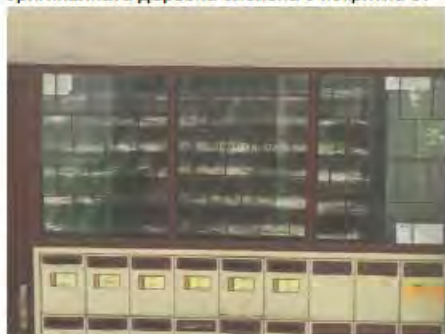
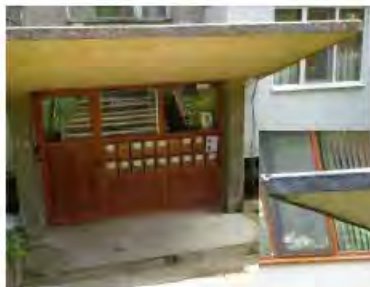
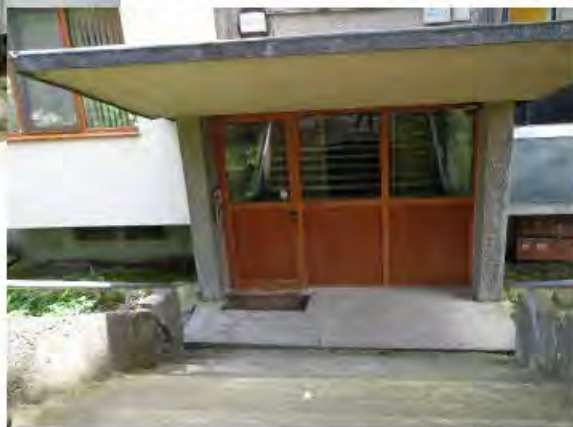
Дограмата на вход А на сградата е оригиналната дървена слепена с покритие от блажна боя, армирани и неармирани стъкла и вградени метални пощенски кутии. Състоянието на бравите и пантите е лошо. Топлотехническите и характеристиките не отговарят на сегашните норми.

На входове Б и В входните дограми са сменена с PVC такива, с пощенски кутии и домофонна уредба.

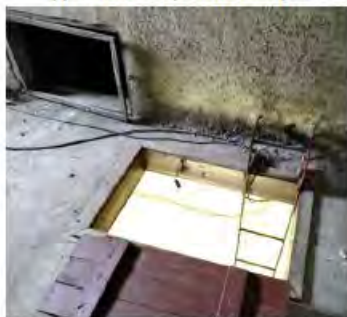
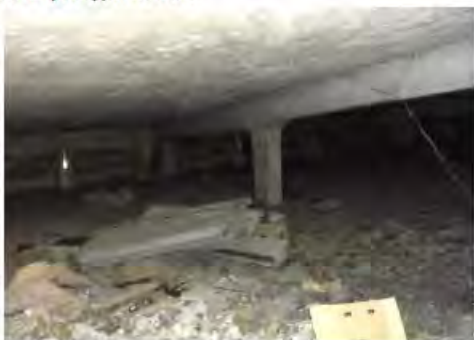
Подпокривното пространство на студения покрив е със светла височина от керамзит до покривен панел, която варира между 60 и 90см. Предполагаемата дебелина на слоя от керамзит е 15см. Конструктивните стоманобетонни „П“-образни рамки са с височина ок.30см под покривния панел. За вентилирането на студения покрив са осигурени по 2 отвора на всеки фасаден панел.

Достъпът за ревизия е през

отвор в таванската плоча със стоманен капак, достъпен с моряшка стълба от последната етажна площадка на всеки вход, откъдето се влиза в машинното помещение. От машинното помещение има прозорец за излизане на покрива, както и отвор със стоманен капак, през който е достъпна кухнята на подпокривното пространство.

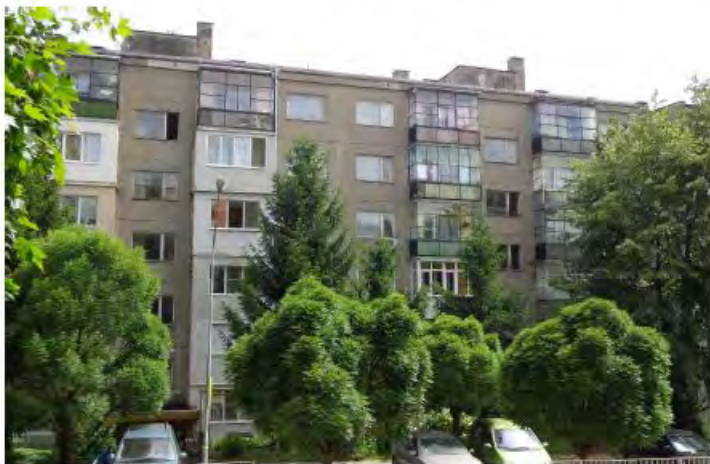
дебелина 26см и покритие от пръскана мазилка, което е в сравнително добро състояние.

Фасадните стени на южните балкони са от заводски произведени монтажни стоманобетонни панели с дебелина 26 см и външна гладка мазилка с дебелина 10-15 мм и различен цвят. Мазилката е в сравнително добро състояние, на някои места е напукана, обрुшена и опадала.

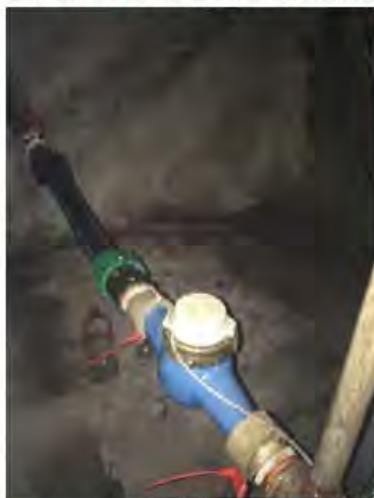
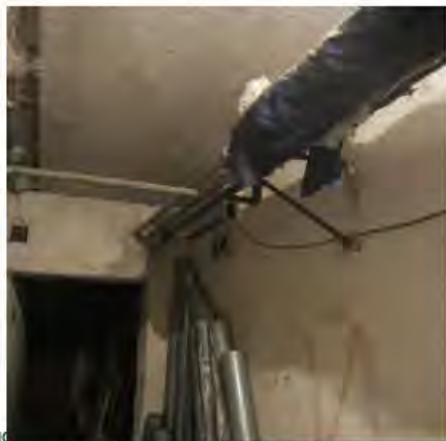
В сградата е изпълнено едно водопроводно отклонение за всички секции , което се намира във вход Б, а за всеки вход е монтиран отделен общ водомерно-арматурен възел . Водомерът за вход В е демонтиран. След водомерните възли е изпълнена хоризонтална разводка към вертикалните клонове на съответните входове.

сутерена. Мрежата в сутерена и вертикалните клонове са изградена от поцинковани тръби ,като инсталацията за студена и циркуляционна вода е монтирана без изолация. Тръбите за топла вода са изолирани със стъклено въже с циментова замазка . В сградата е изпълнена водопроводна инсталация за студена , топла и циркуляционна вода. В момента мрежата за топла и циркуляционна вода не се ползва тъй като абонатната станция е демонтирана. Топла вода за битови нужди се осигурява от локални електрически апартаментни бойлери. Има монтирани абонатни водомери за студена и топла вода в санитарните възли.

**3.2.1.** Предвид износената, корозирала и на места компрометирана обща водопроводна мрежа - хоризонтална в сутерена и вертикални клонове (експлоатационният срок на цинкованите тръби е 25-30 години, а мрежата не е подменена от построяването (на блока), в общите части същата да се подмени изцяло с мрежа от съвременни материали - полипропиленови тръби. При подмяната следва да се спазва принципа, на еднаквата проводимост на новите тръби с фабричната (като нови) на съществуващите като дебелината на топлоизолацията се съобрази чл. 49 и чл. 50 от Наредба № 4 от 17 юни 2005 г. за проектиране, изграждане и експлоатация на сградни водопроводни и канализационни инсталации. Да не се допуска намаляване на пропускателната способност поради опасност, налягането в горните етажи да не е достатъчно. Монтажът на тръбите да стане съгласно изискванията на производителя и за окачването да се използват само оригинални части.

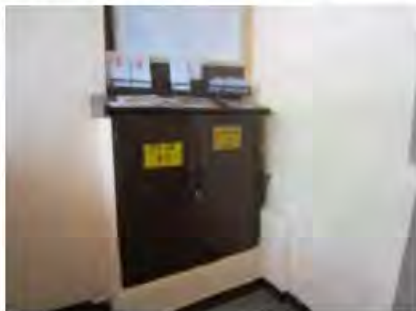
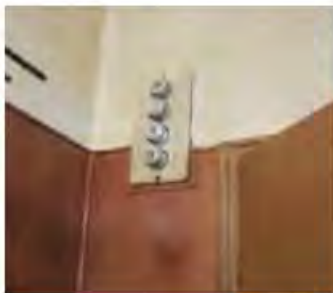
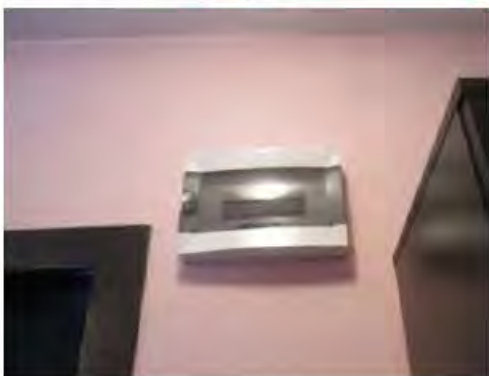
Главните Разпределителни Табла /ГРЕТ/ са метални, монтирани на стената в партера, в общите части. В тях са разположени електромерите за общи нужди, асансьор, абонатна станция, техническите помещения и апартаментите.

Захранването на отделните апартаменти става по радиална схема. Апартаментите се захранват с линии 2x6 мм<sup>2</sup>, през предпазители 63А. Електромерите са подменени с нови.

Във всяко от главните табла са монтирани стълбищни автомати. Приложена е TNCS система със заземен звезден център за електрозахранване на консуматорите в сградата, двупроводна и четирипроводна. Нулевият проводник се използва и като предпазен. Главните табла са в сравнително добро състояние, и е нужно да се подменят винтовите предпазители.

4.1.2. Подмяна на апартаментните табла с такива с дефектно-токови защиты или монтаж на дефектно-токови защиты в новите апартаментни табла, при подмяна на ел. инсталацията с три-проводна.

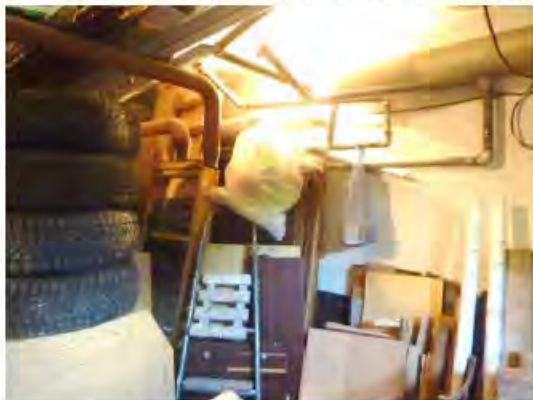
Сутерен – Абонатна станция във вход Б

По фасадата на сградата има частично положена топлоизолация с дебелина на изолационния слой, която не съответства на настоящите изисквания съгласно Наредба №7 за енергийна

ефективност и икономия на енергия в сгради. Много от подменените дограми са с различно членение от оригиналните и с различни материали, респективно различни топлотехнически характеристики. Прозорците на стълбищните клетки и на сутерена не са сменени.
